## A acessibilidade do Sítio Histórico de Vassouras

*Accessibility Of The Historical Site Of Vassouras*

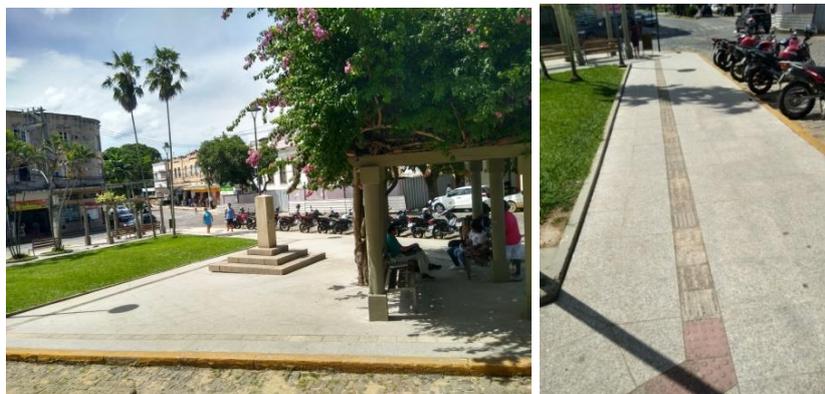
Figuras 01 e 02: Praça Eufrásia Teixeira Leite. Fonte: Autoria própria.

A Praça Eufrásia Teixeira Leite é parcialmente acessível para pessoas com mobilidade reduzida e para pessoas com deficiência visual ou cegas. Nela existe rampa, pisos podotáteis, além de considerável espaço para as pessoas sentarem e descansarem. No entanto, não foi observada a presença de meios de leitura do espaço e de seus elementos, como bustos ou placas, por exemplo, em braile ou QR Code, o que auxiliaria os deficientes visuais. Além disso, constatou-se o estado de conservação regular dos pisos podotáteis, pois alguns perderam as cores de indicação e/ou estão desgastados, o que dificulta o seu uso por pessoas com deficiência visual. Vale destacar que a Praça foi reinaugurada em 2020 após uma obra de requalificação.

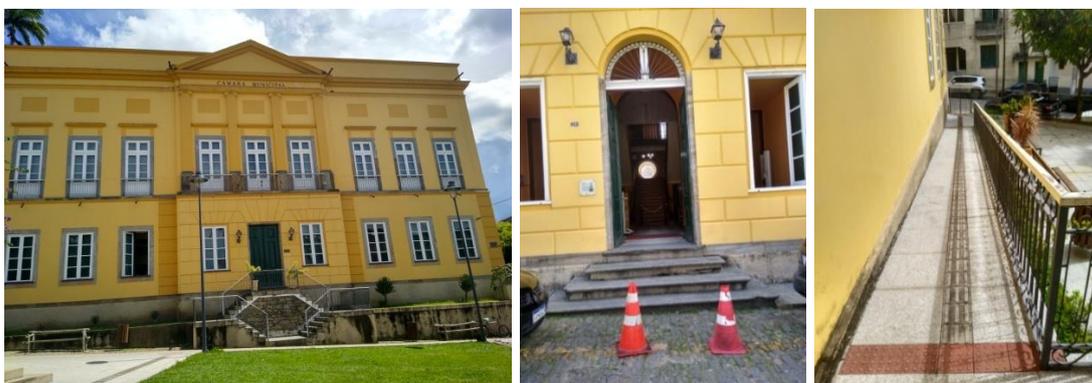
Na Câmara de Vereadores há pouca acessibilidade para pessoas com deficiência auditiva e visual, porém foi informado que se disponibiliza a comunicação em Libras, caso necessário. A edificação é parcialmente acessível para pessoas com deficiência ou mobilidade reduzida, com percurso acessível através de rampa. Porém, este só é possível pela parte lateral do edifício, e isso pode se tornar constrangedor pelo fato de excluir alguém de ter o acesso pela entrada principal juntamente com as outras pessoas.

Figuras 03, 04 e 05: Câmara dos Vereadores. Fachada principal; entrada principal, na lateral, com escadas e entrada secundária, com rampa e pisos podotáteis. Banheiro com barras de apoio feitas com cano de PVC. Fonte: Autoria própria.

Entretanto, esse edifício contém elevador, rampas, corredores e portas mais largas e banheiros parcialmente acessíveis. Uma questão a ser observada é que nem todos os banheiros possuem área de manobras e transferência, nem de aproximação para uso de lavatório de acordo com a NBR 9050. Outra questão é que as barras de apoio foram feitas com cano de PVC<sup>2</sup>. Com isso, é questionável se estão em conformidade, como diz abaixo:

7.6.1 Todas as barras de apoio utilizadas em sanitários e vestiários devem **resistir a um esforço mínimo de 150 kg** no sentido de utilização da barra, sem apresentar deformações permanentes ou fissuras, (...) e estar firmemente fixadas a uma distância mínima de 40 mm entre sua base de suporte (parede, painel, entre outros), até a face interna da barra. Suas extremidades devem estar fixadas nas paredes ou ter desenvolvimento contínuo até o ponto de fixação com formato recurvado. Quando necessários, os suportes intermediários de fixação devem estar sob a área de empunhadura, garantindo a continuidade de deslocamento das mãos. O comprimento e a altura de fixação são determinados em função de sua utilização, conforme exemplos apresentados (NBR9050: 2020, p.88, grifo nosso).

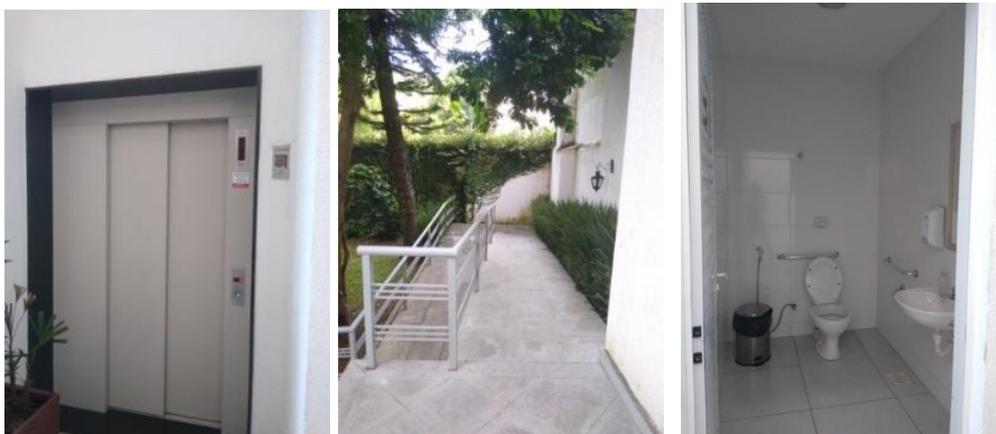
No Centro Cultural Cazuza verificou-se que existem diversos elementos que melhoram a acessibilidade de pessoas com deficiência motora, como por exemplo, elevador, banheiros acessíveis com barras de apoio, portas mais largas, áreas de transição, rampa de acesso, etc. E, além disso, o Centro Cultural dispõe de uma cadeira de rodas para receber visitantes com eventuais limitações. Durante a visita ao local, um funcionário disse que existe a prática de leitura labial e fala “num tom de voz mais acessível” para que as pessoas possam entender claramente. Vale ressaltar que o edifício passou por intervenções recentemente, entre 2017 e 2018, que contribuíram para que se tornasse acessível da maneira como se encontra.

Figuras 06, 07 e 08: Centro Cultural Cazuza. Elevador, rampa de acessibilidade, banheiro com espaço de transição e barra de apoio. Fonte: Autoria própria.

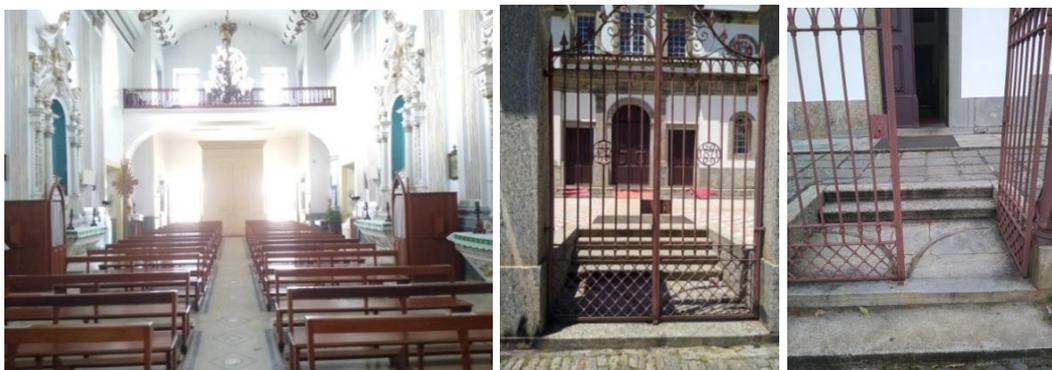
A Igreja Matriz Nossa Senhora da Conceição não apresenta acessibilidade desejável para pessoas com deficiência ou mobilidade reduzida, pois para terem o acesso só é possível entrar pela rampa da garagem, que fica no portão aos fundos do templo. Com isso, apesar de apresentar conformidade normativa, é possível que se cause constrangimento.

Figuras 09 e 10: Igreja Matriz. Interior, entrada principal com degraus. Fonte: Autoria própria.

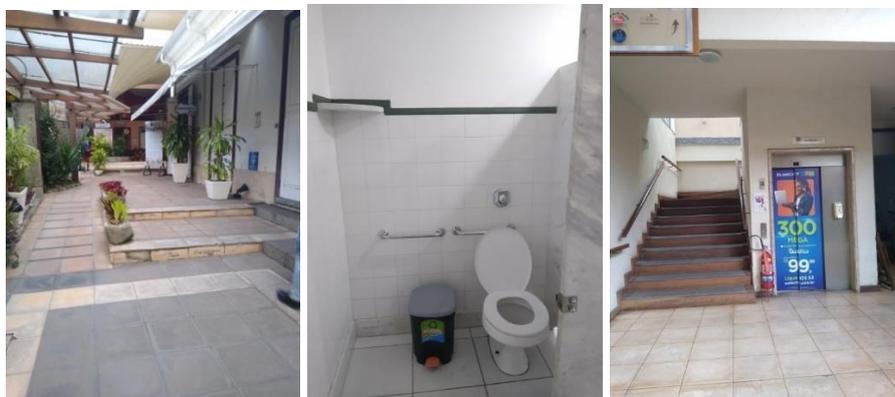
Verificou-se que o Pátio Casario Shopping é parcialmente acessível. Considerando que se trata de um lugar público com alta circulação de pessoas e que também se encontra em perímetro tombado, ele possui bastante elementos que melhoram a acessibilidade de pessoas com deficiências como rampas, elevador, banheiros adaptados, com espaços de transição e

barras de apoio, sendo que nestas últimas a sua implementação deveria ser motivo de estudo mais aprofundado, pois não constam colocadas da mesma forma em todas as cabines. Entretanto, não foram observados elementos que permitam/melhorem a acessibilidade de deficientes visuais, nem de deficientes auditivos.

Figuras 11, 12 e 13: Casario Shopping. Acesso principal ao local; um banheiro adaptado com barras de apoio; o elevador, ao lado da escada. Fonte: Autoria própria.

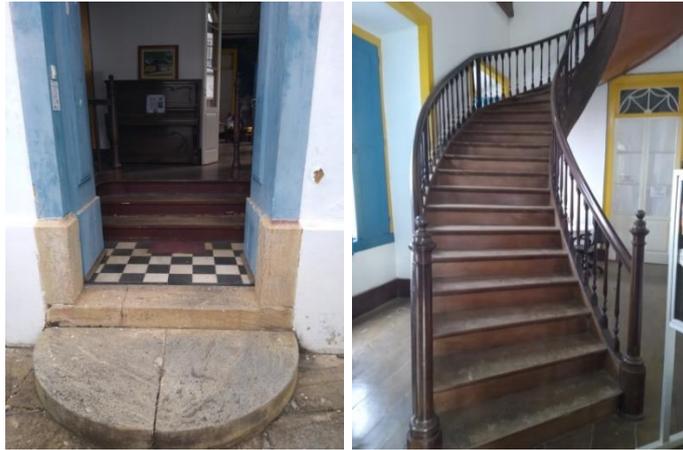
A Casa Barão do Itambé não é acessível para as pessoas com deficiência de modo geral. Na edificação não foram encontradas rampas, elevador, nem mesmo barras de apoio e/ou quaisquer adaptações nos ambientes relacionadas à acessibilidade de pessoas com deficiência. Vale lembrar que o edifício passou por restauração no início dos anos 2000 e por pequenas manutenções desde então.

Figuras 14 e 15: Casa Barão do Itambé. Entrada principal do edifício e o único acesso, por escada, ao segundo piso. Fonte: Autoria própria.

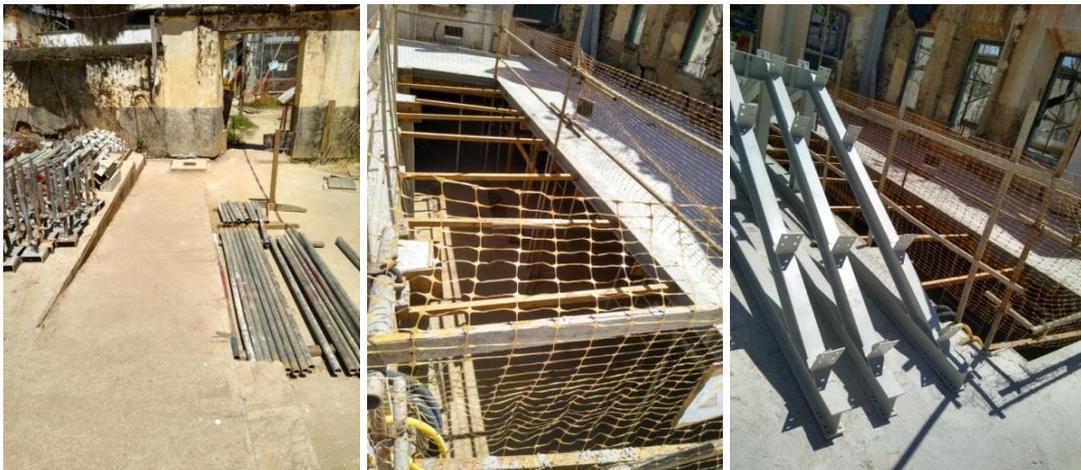
No caso da Casa Barão de Vassouras, Casa Barão do Ribeirão e antigo Asilo e Santa Casa de Misericórdia – futuro Museu Vila de Vassouras – são edificações que estão em processo de restauração. Esses edifícios foram construídos ainda no século XIX e não havia diretrizes sobre a acessibilidade, portanto em sua origem não possuíam elementos para melhorar a acessibilidade de pessoas com deficiência. Na atualidade, os arquitetos e restauradores responsáveis pelas obras estão cientes de que existem normativas sobre acessibilidade e estão aplicando-as na prática, inserindo elementos como rampas, elevadores, barra de apoio, adaptando ambientes de modo geral.

Figuras 16, 17 e 18: Casa Barão de Vassouras. Rampa de acessibilidade já construída na obra e locais onde serão instalados os elevadores. Fonte: Autoria própria.

A Casa Barão de Vassouras, como dito anteriormente não foi construída com elementos de acessibilidade, mas com a obra que se iniciou em 2020, futuramente terá rampas, elevadores e banheiros adaptados. A Casa Barão do Ribeirão, que também não foi construída com acessibilidade para pessoas com deficiência, está em obras desde 2018 e tem como projeção futura a inserção de rampas, elevadores, banheiros acessíveis, placas em braile e etc. O antigo Asilo e Santa Casa de Misericórdia – futuro Museu Vila de Vassouras – também está em obras desde 2018 e o projeto prevê rampas, elevadores, corrimãos em diferentes níveis, banheiros adaptados, pisos podotáteis, etc.

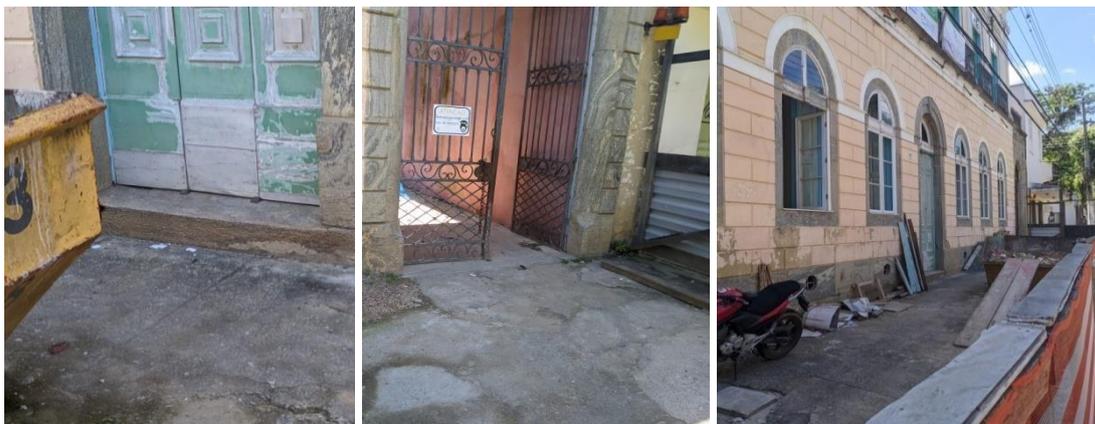
Figuras 19, 20 e 21: Casa Barão do Ribeirão. Entradas principal e secundária e visão da fachada frontal. Fonte: Autoria própria.
