# Seminário de Projetos de Ensino

Diretoria de Planejamento e Projetos Educacionais - Dproj/Proeg  
19 a 21 de setembro de 2018

## O TRABALHO COMO APOIADOR DE INCLUSÃO E ACESSIBILIDADE: CONDIÇÕES PARA MOBILIDADE NA UNIFESSPA

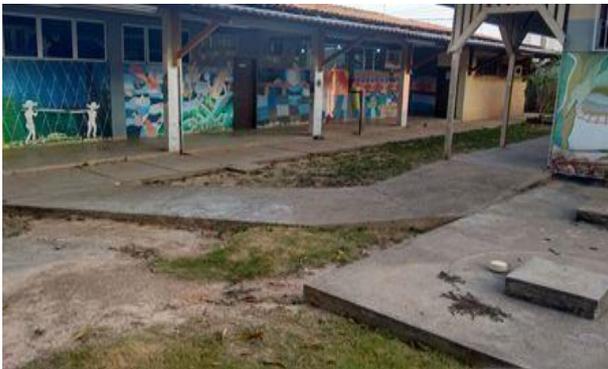
Figura 1: Área de acessos a setores na Unidade I *Figura 2: rampa para o acesso a biblioteca unidade II*

Na unidade I, observa-se que na composição dos acessos em calçadas e rampas, ainda ocorre a inadequação de medidas, com larguras e alturas das calçadas sem guarda-corpo por exemplo, em alguns trechos que oferecem perigo a uma pessoa com deficiência física. O guarda-corpo e em alguns casos o corrimão, piso tátil, retirada de obstáculos precisam ser repensados pelo setor de infraestrutura da universidade

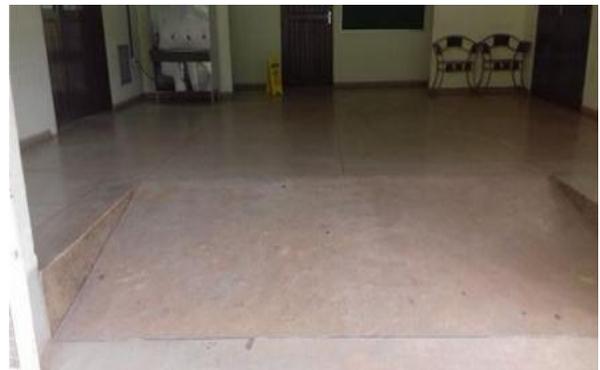
É possível observar que esta rampa de acesso a biblioteca na unidade II, apresenta uma inclinação que dificulta o acesso de alunos em cadeiras de rodas.

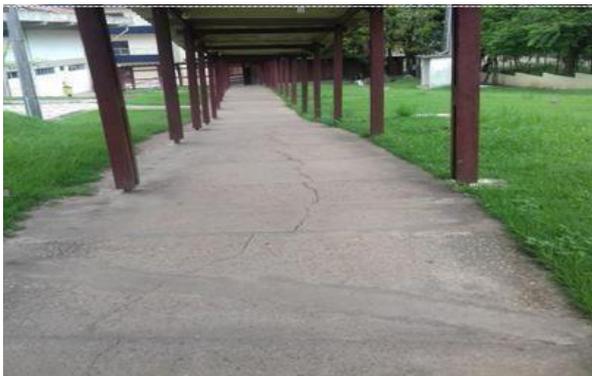
Figura 4: Calçadas na Unidade I

Na unidade I os pisos de alerta estão inseridos de forma equivocadas, pois há no meio do piso direcional um piso de alerta, entretanto não tem desvio, nem apresentam nenhum risco. A unidade II não apresenta piso tátil, contendo aclives e declives enfáticos.

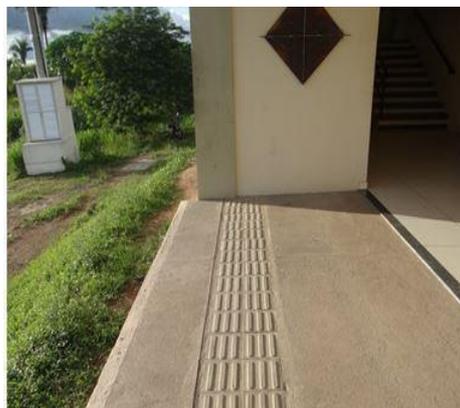
Figura 6: Calçada do Prédio do ILLA unidade III

A figura 6 (seis) da unidade III, exibe que no final da parede não existe o piso de alerta, sendo que depois do piso de alerta, como há um desvio é preciso ter a mudança de ângulo, inclinando-se em direção aos espaços de uso coletivo presentes no prédio como as salas, banheiro e a escada. Sendo citada na NBR 16537/2016:

7.4.3 quando houver mudança de direção com ângulo entre 90° e 150°, deve haver sinalização tátil de alerta, formando áreas de alerta com dimensão equivalente ao dobro da largura da sinalização tátil direcional [...].

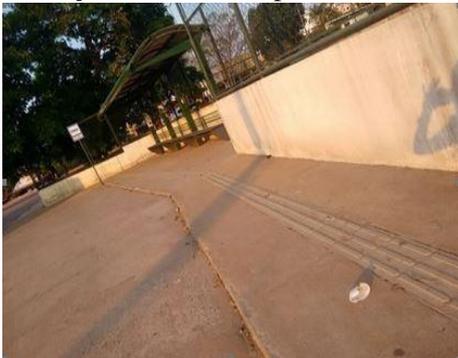
Figura 7: Calçada de acesso a parada de ônibus

Alguns espaços na unidade I foram observados contendo padrões de acessibilidade que permitam liberdade, autonomia e direito a acesso pelos discentes com deficiência, estão elencados abaixo:
