Seminário de Projetos de Ensino

TEMA: *Ciência, Cultura e Educação: Desafios à Universidade Pública na/da Amazônia* **ANÁLISE DE RISCO E MUDANÇA DA PAISAGEM NOS MORROS APLAINADOS DE PARAUPEBAS – PA: GEOLOGIA E GEOMORFOLOGIA**

Agda Dayani Santos de Souza¹ - Unifesspa
Ana Valéria dos Reis Pinheiro² - Unifesspa

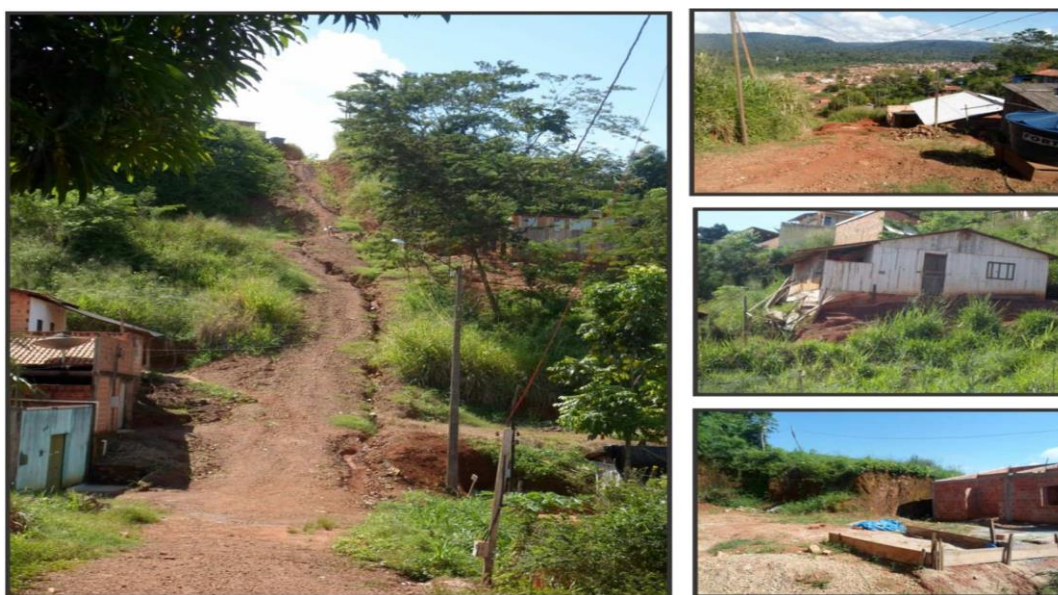
Figura 3: Setor II, onde em a) é possível observar o desenvolvimento de sulcos e ravinas ao longo da rua; b) declividade da vertente, o solo exposto e as casas colocadas encaixadas na vertente; c) Observar que a casa está sobre uma superfície irregular e é segura por escoras de madeira e d) Construção de casa próximo ao talude, notar que o solo em torno da casa está completamente exposto aos agentes erosivos. Fotos retiradas em 09-05-14.

O Setor I que engloba o bairro Jardim Canadá e a área da sede da Prefeitura Municipal possui nível Médio de movimento de massa. O Setor II, que corresponde ao Bairro Liberdade II, possui Nível Alto assim como o Setor III que engloba o Bairro São Lucas. Já o Setor IV, que engloba o Morro Céu Azul e parte do bairro Betânia, possui risco Muito Alto.

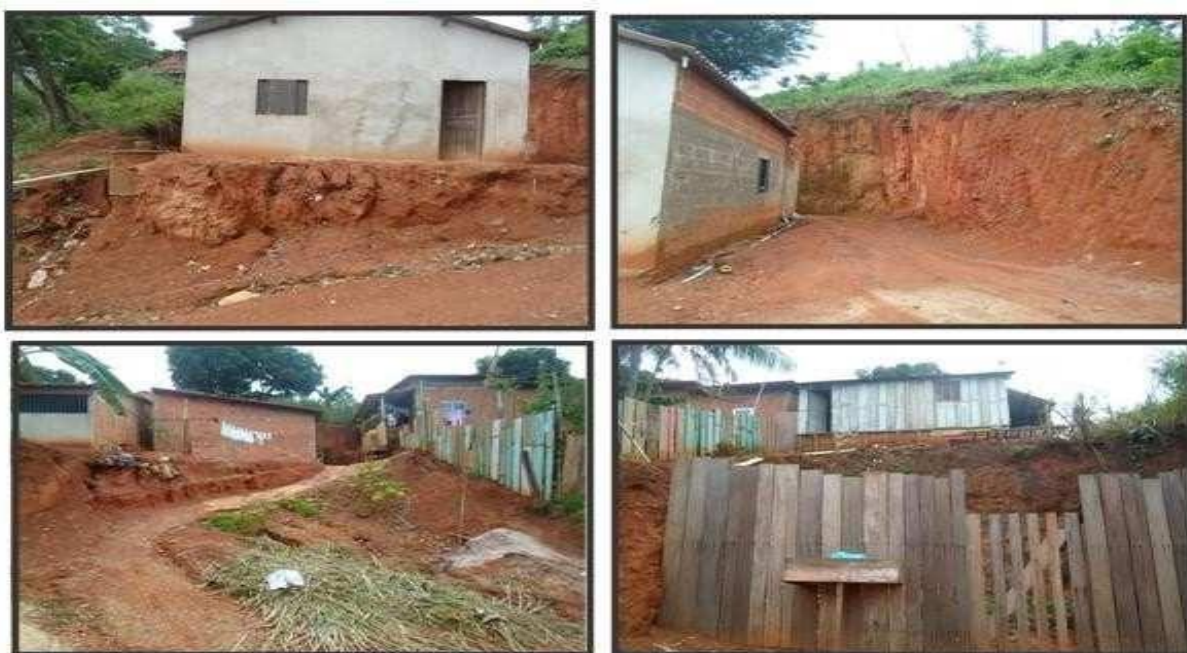
Figura 2: Setor IV, Morro Céu Azul e Bairro Betânia Talude íngreme ao lado da casa, composto por material fortemente alterado, de composição argilo/arenosa; b) casa da figura anterior em vista frontal, onde é possível observar que a frente da casa sofre processo de erosão com a formação de sulcos erosivos na rua; c) Casa colocada no pé de talude e que possui início de ravinamento e d) casa colocada no alto da vertente. Fotos retiradas em 16-01-15.
